ESTUDIO DE IMPACTO AMBIENTAL RELATIVO A LA REAPERTURA DE CANTERA PARA APROVECHAMIENTO DE PIEDRA EN RAMA COMO RECURSO DE LA SECCIÓN A), NOMBRADA “EL OLIVARICO”, EN EL PARAJE DEL MISMO NOMBRE DEL T.M. DE LIJAR (ALMERÍA).

PROMOTOR: TRITURADOS MACAEL, S.L.

ALMERÍA, julio 2025

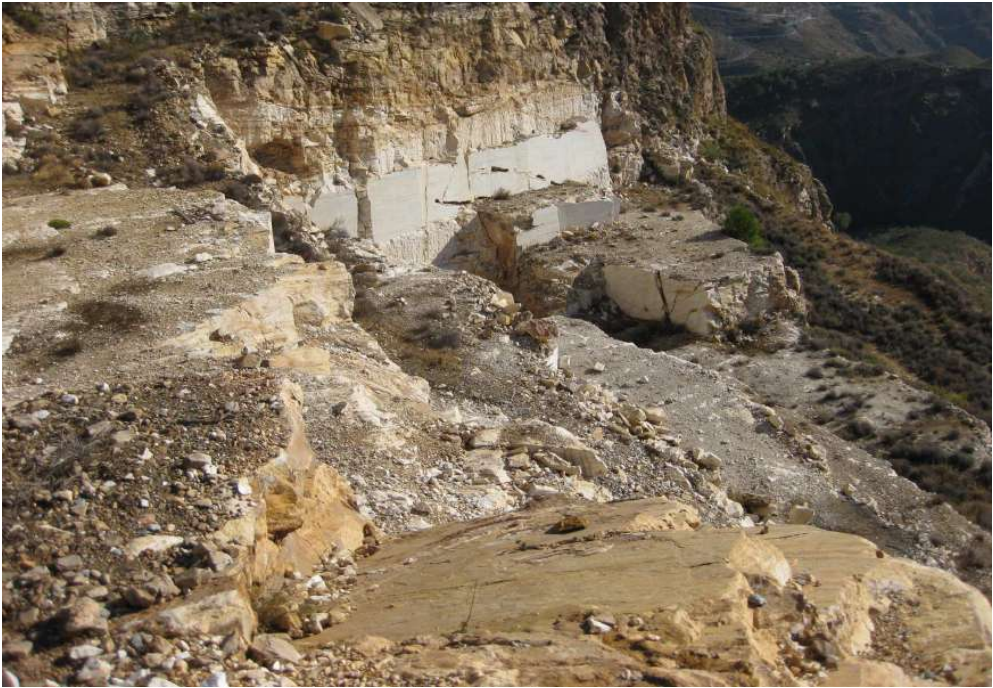
Foto nº 1: Visa de antiguos frentes de cantera.

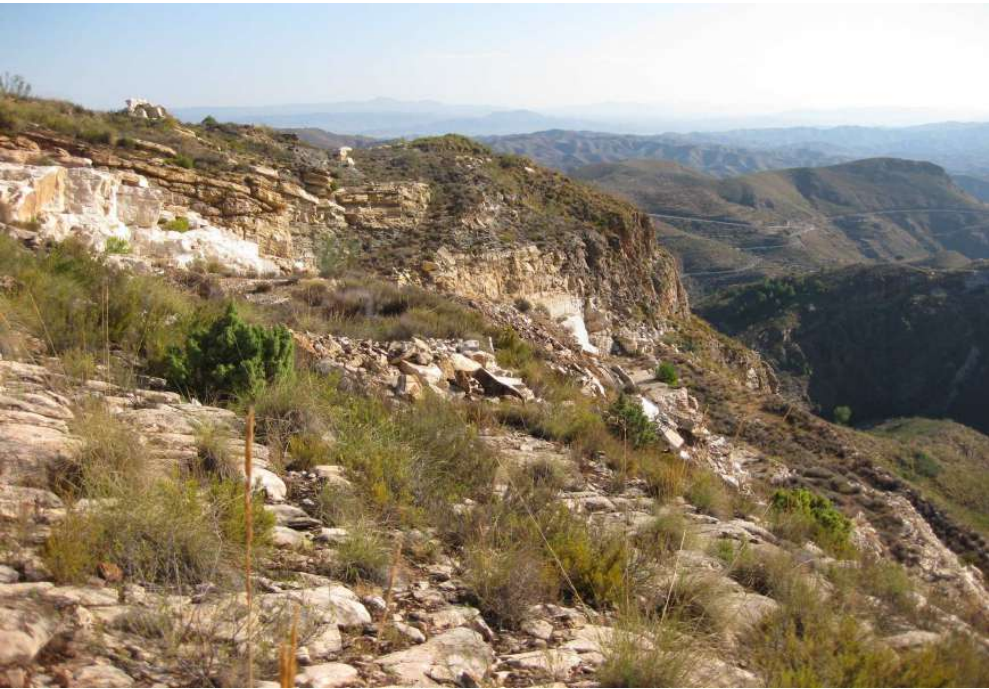
Foto nº 2: Visa de parte superior de antiguos frentes de cantera.

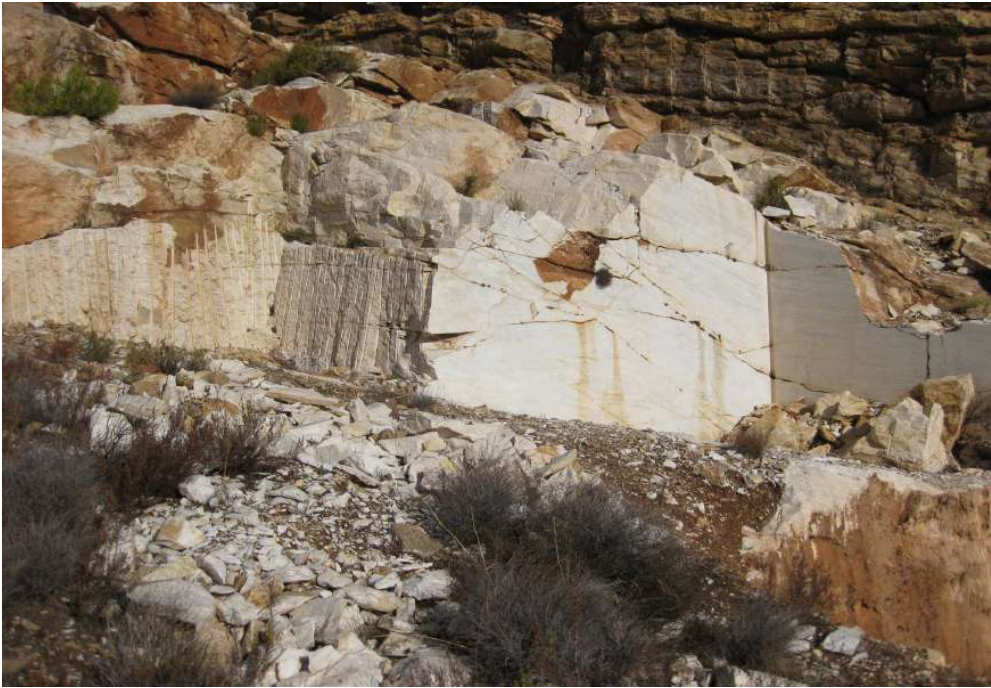
Foto nº 3: Detalle de antiguo banco de extracción de mármol.

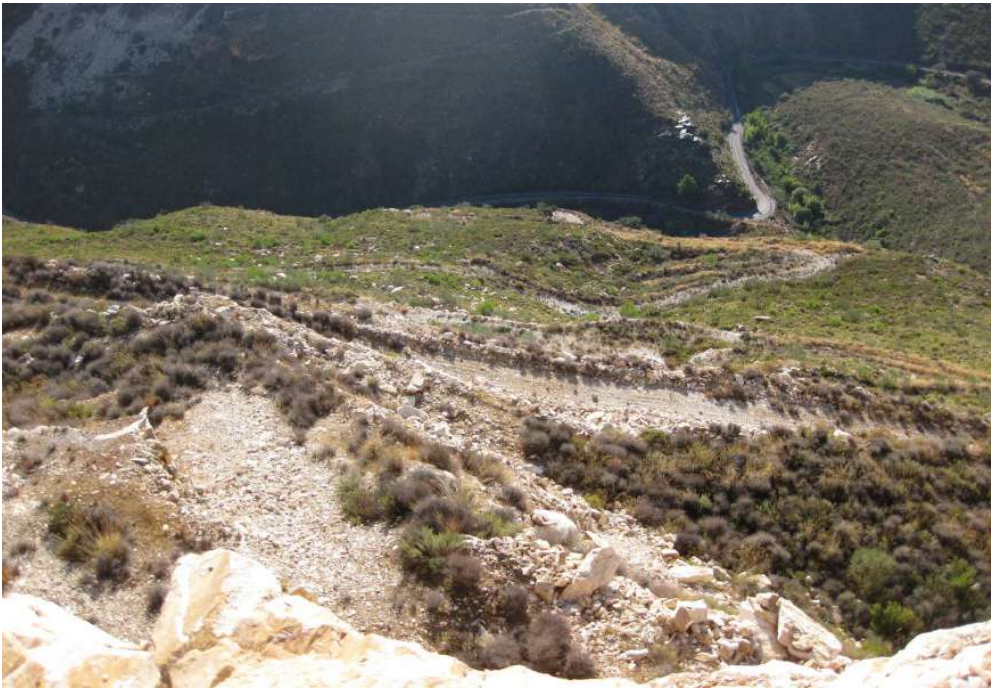
Foto nº 4: Antigua escombrera y accesos. Ladera sobre la que se adecua el nuevo acceso.

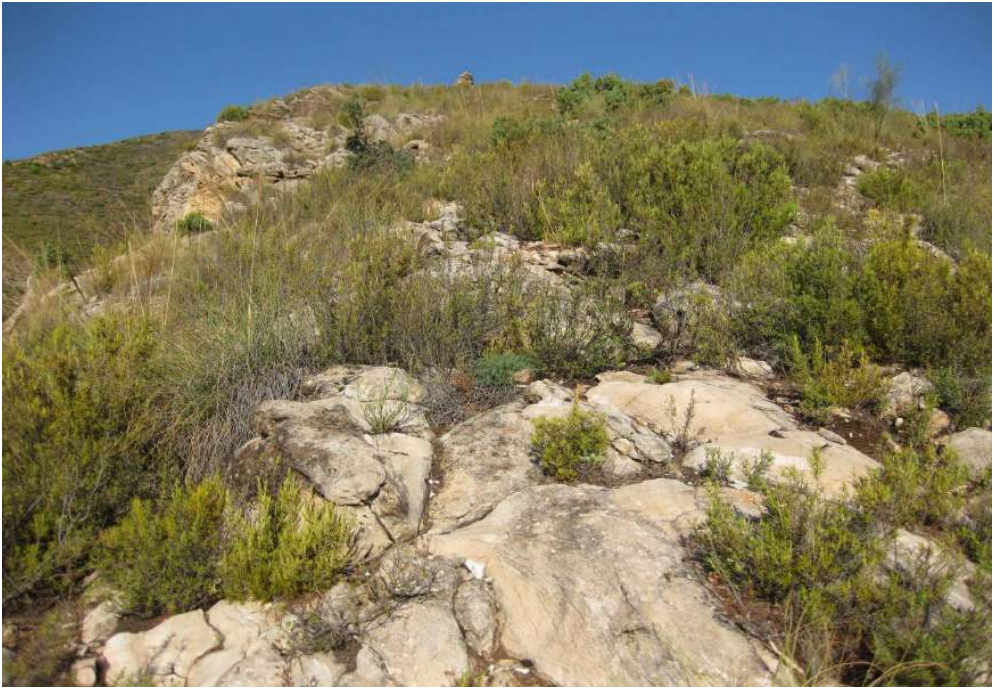
Foto nº 5: Afloramiento de roca desnuda sin recubrimiento. Zona de ampliación de frentes.

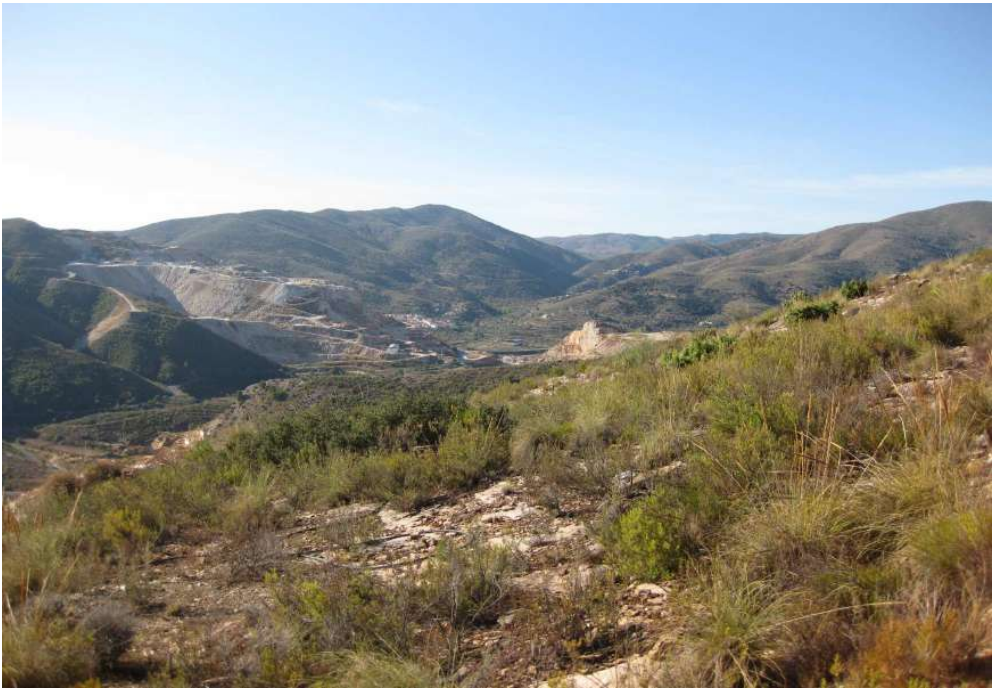
Foto nº 6: Afloramiento de roca desnuda sin recubrimiento y vegetación. Zona de ampliación de frentes.

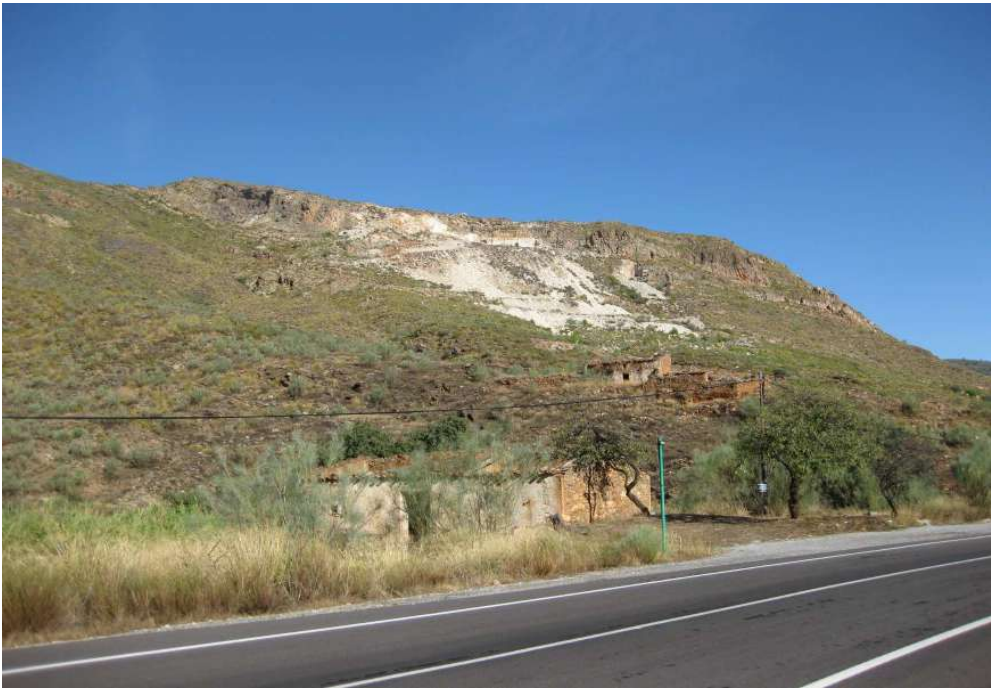
Foto nº 8: Vista del área de explotación desde la carretera Lijar-Chercos. Mayor lujo potencial de observadores.

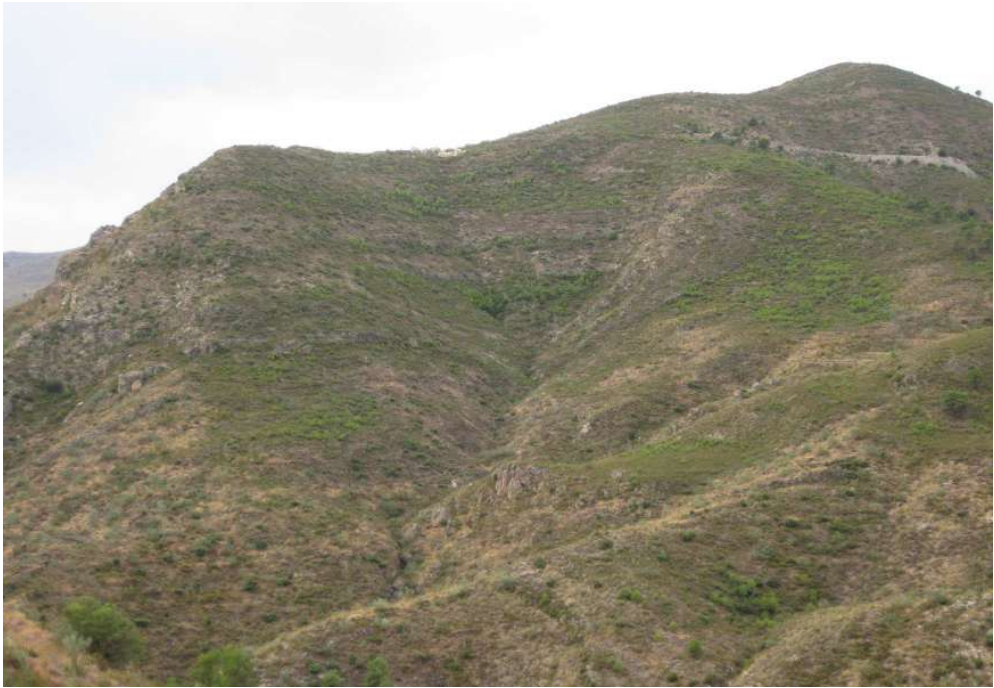
Foto nº 9: Vista del limite Norte del área de explotación desde el camino Lijar-Macael. Segundo lujo potencial de observadores.

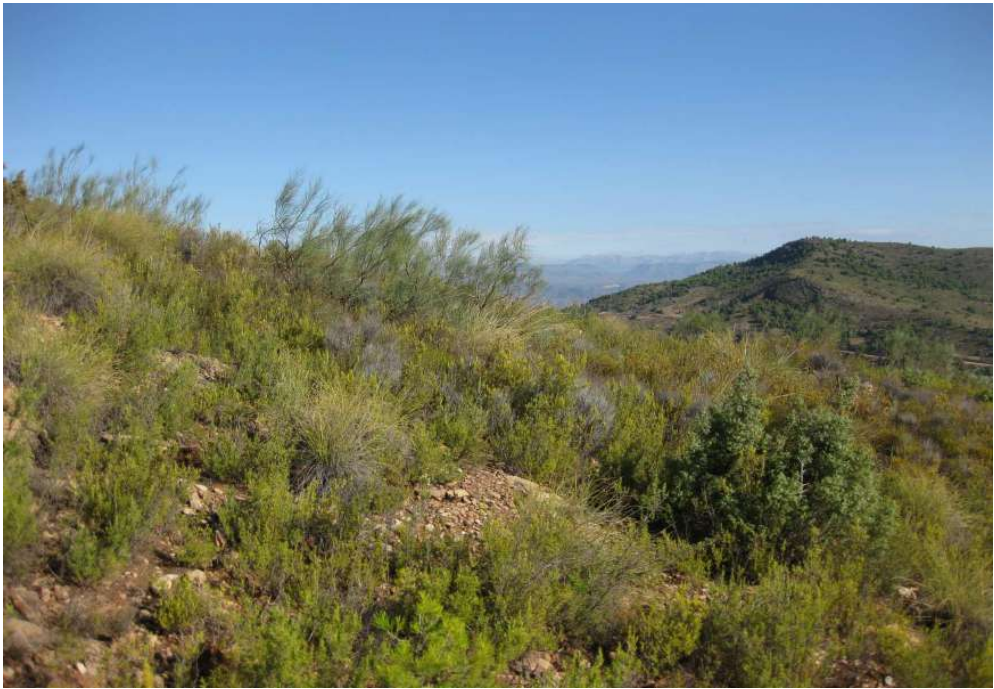
Foto nº 10: Cuenca visual desde el centro de la zona de ampliación de frentes, dirección Norte.

En el anejo fotográfico del presente proyecto puede observarse la cuenca visual realizada desde la parte central de la ampliación de los frentes, lo que corrobora las afirmaciones anteriores.

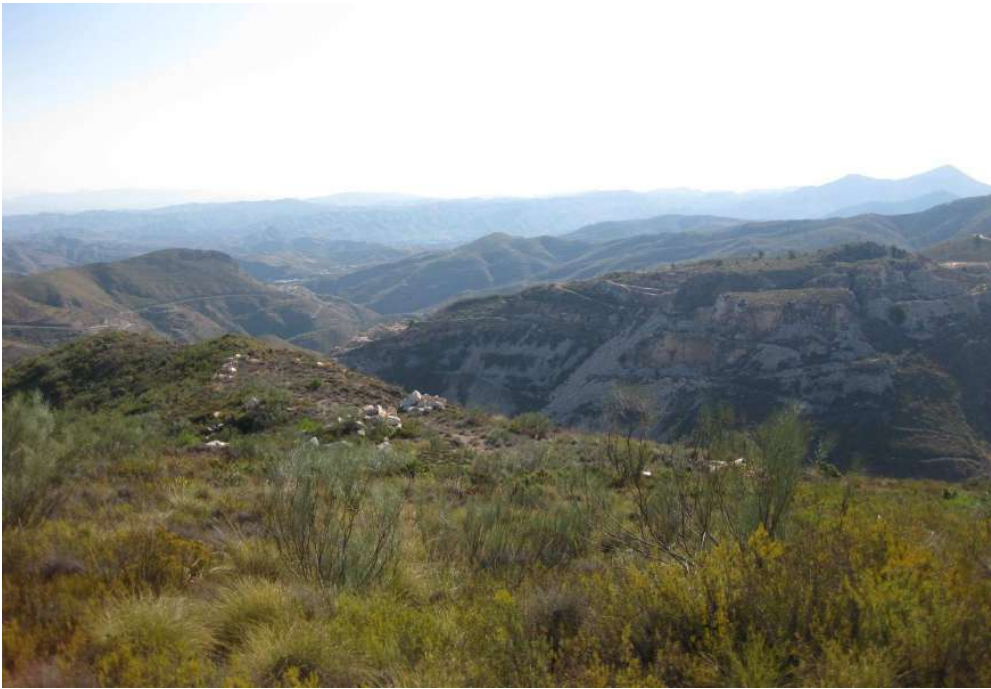
Foto nº 12: Cuenca visual desde el centro de la zona de ampliación de frentes, dirección Este. Dirección coincidente con los núcleos de Lijar y Albánchez que no se ven.

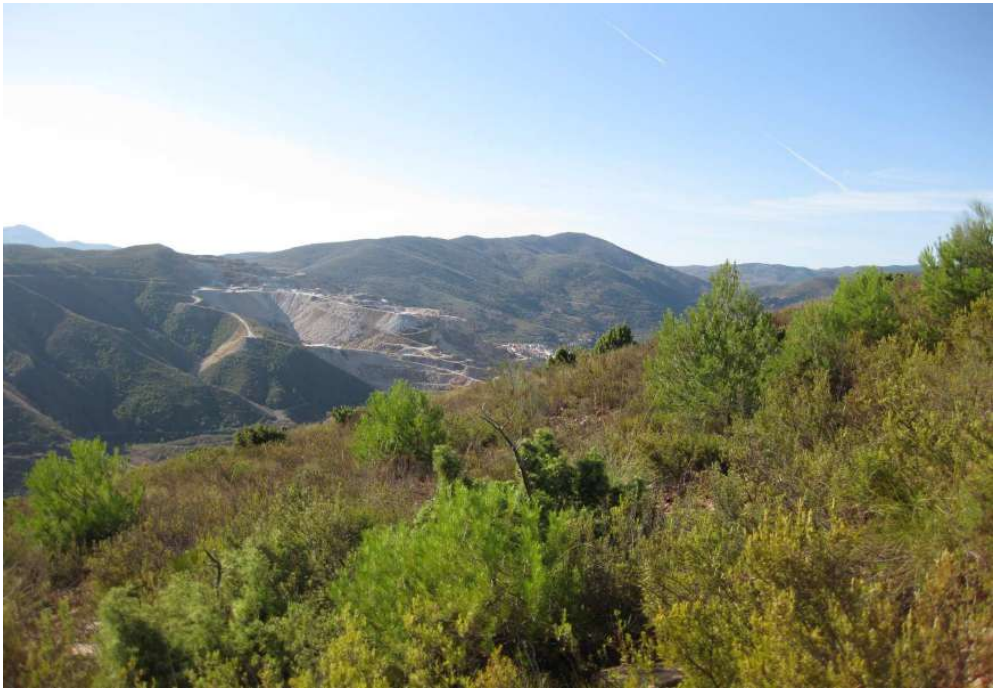
Foto nº 14: Cuenca visual desde el centro de la zona de ampliación de frentes, dirección Sur. Dirección coincidente con el núcleo de Chercos Nuevo, que apenas se aprecia.
