**LOTE 2: OBRAS DE EMERGENCIA DE REPARACIÓN DE DAÑOS EN  
INFRAESTRUCTURAS DE USO PUBLICO AFECTADAS POR EL TREN DE  
BORRASCAS DE ENERO Y FEBRERO DE 2026. Zona Litoral de la Provincia de  
Cádiz**

**MEMORIA DE ACTUACIONES A REALIZAR SENDERO PUNTA DEL BOQUERÓN**

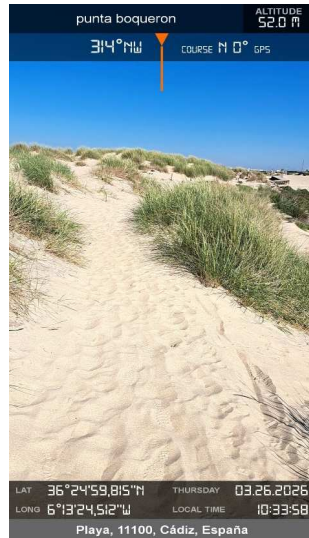
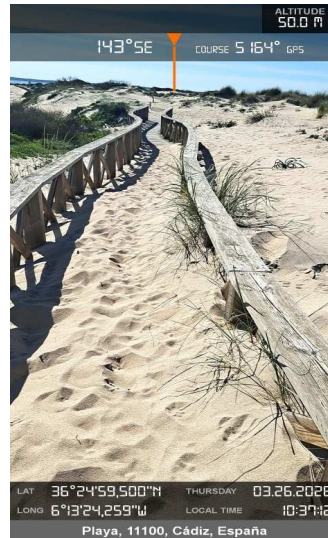
**2.-INSTALACIÓN DE TARIMA MODULAR NUEVA**, se debe actuar sobre un total de 64 metros lineales. Se dejarán los tramos enterrados, retirando los que sean visibles.

- Las tarimas antiguas se encuentran completamente enterradas o muy deterioradas.
- Se deben, retirar todos los restos que sobresalen y/o que se encuentren en mal estado.
- Se colocará tarima formada por módulos de 240x 210 cm (útil 220 x 210 cm - largo x ancho) A su vez cada módulo esta formado por 3 rastreles de 14.5 x 7 cm, (Los exteriores miden 240 cm y el central 2.20 cm) sobre los que se fijan con tirafondos las tablas de 210 x 14.5 x 4.5 cm. La tornillería es de acero electro galvanizado.
- Se realizará un desbroce en los tramos de menor anchura.

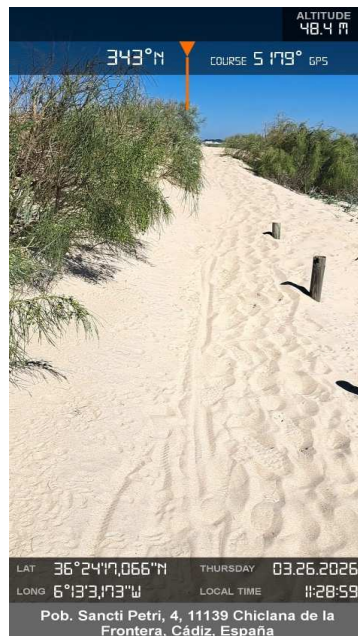
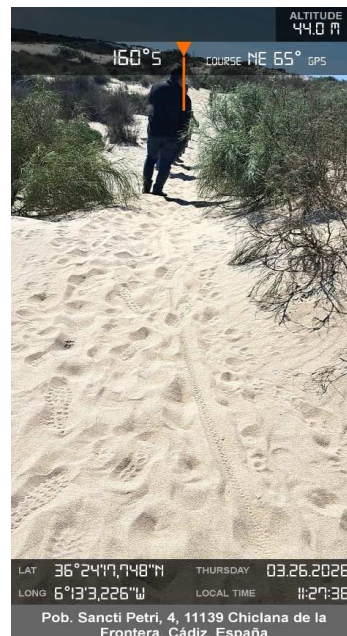
### 3.- RETIRADA DE ARENA

Se actuará sobre un total de 303 ml, repartidos en 4 tramos de 25 m; 30 m; 203 m y 45 metros.

- Se retirará la arena y se dejará descubierta la tarima
- En algunos tramos de poca anchura se realizará un desbroce, hasta alcanzar la anchura de 2,10 metros.

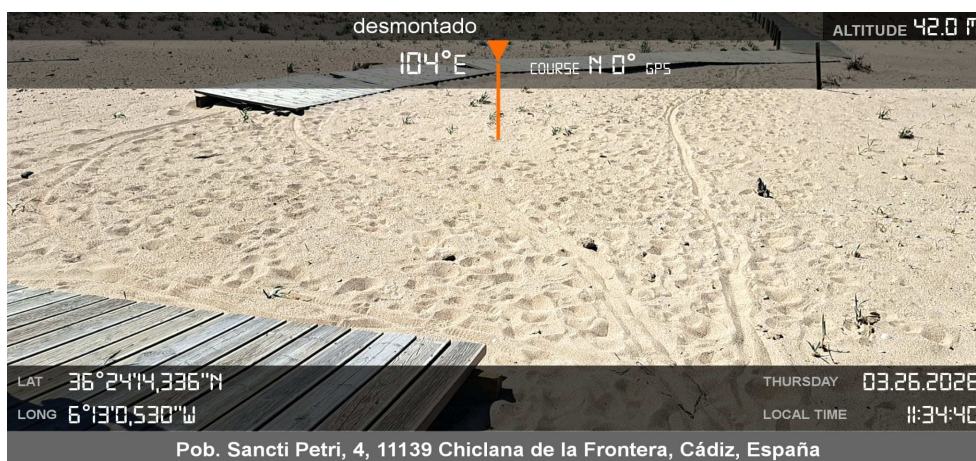
#### 4.- REPARACIÓN TRAMOS DE PASARELA Y TARIMA EN MAL ESTADO

Se actuará sobre un total de 430 ml aproximadamente, repartidos en 4 tramos de 148 m; 91 m; 22 m; y 169 metros. En otros 25 metros habrá que hacer la retirada de arena y posterior reparación de la tarima.

- El trabajo consistiría en la reparación de los tramos de madera que se encuentren deteriorados con el remplazo de hasta el 30 % de los listones, incluido el recalce de pilares y refuerzos. Incluye desmontaje de pasarelas dañadas, excavación y desbroce.

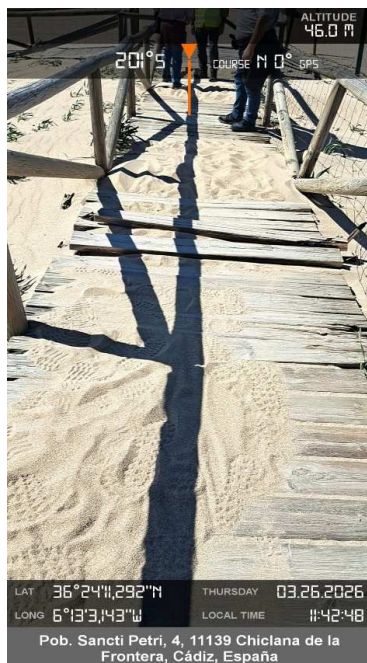
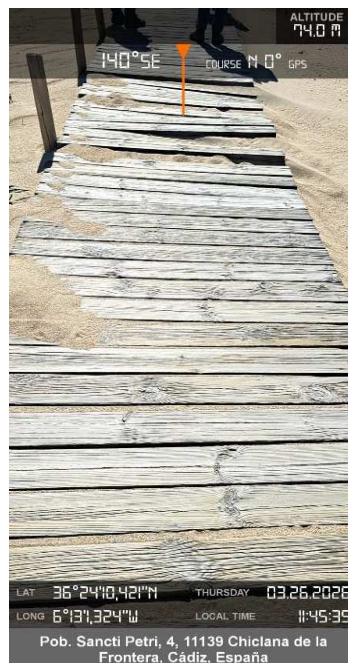
## COLOCACIÓN DE MALLA Y SEÑALIZACIÓN SENDERO

Se actuarán sobre un total de 132 metros repartidas en tres tramos. En ellos la pasarela se encuentra totalmente enterrada, así como la malla paralela que impide acceder a la duna desde la misma. Dada la proximidad de la duna, y con el fin de no actuar sobre ella, la actuación prevista es la de instalación de una nueva malla sobre postes de madera. Así mismo se colocarán postes de señalización para indicar el trazado del sendero. Esta malla se colocará puntualmente en otros tramos del sendero en los que la malla se encuentra enterrada.
