CERTIFICADO DE HOMOLOGACIÓN DE SENDERO

INFORME DE EJECUCIÓN DE SEÑALIZACIÓN Y OBRAS

PR-A 470

“Termas Romanas y Carrizosas de Herrera”

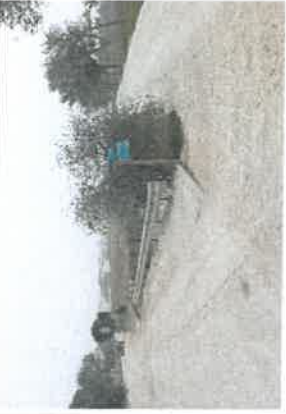
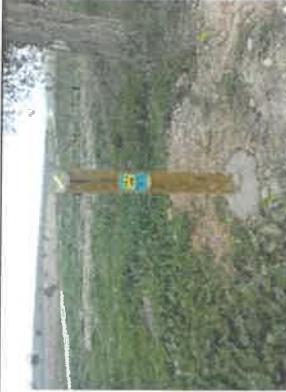
Punto o wp de la actuación	Descripción de las actuaciones propuestas		Fotos de las actuaciones ejecutadas.	
Nº Punto: 007 Distancia al inicio (m): 900 Altitud (m): 233 Coordenadas UTM <div> <div>Huso</div> <div>30 S</div> </div> <div> <div>Longitud (x)</div> <div>335576</div> </div> <div> <div>Latitud (y)</div> <div>4137431</div> </div> Municipio: HERRERA	Bifurcación del sendero. Al frente continua hacia Área Recreativa, a la izquierda se dirige de regreso Poste: -3 Banderas a derecha= Área recreativa las Carrizosas=4.2km. Parque Luis de la Señá Maria=620m. Mirador = 1.4km. Conjunto termal romano=1.9km. Baliza camino equivocado.

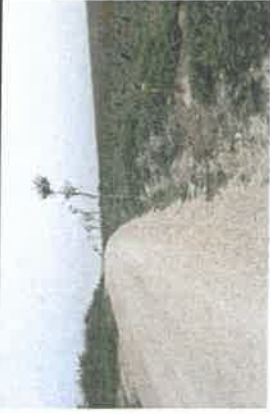
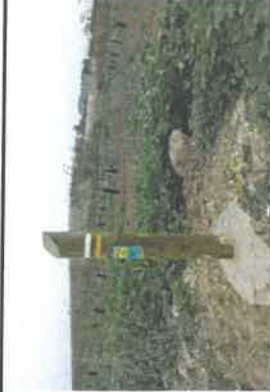
Nº Punto: 008 Distancia al inicio (m): 1240 Altitud (m): 237 Coordenadas UTM <div> <div>Huso</div> <div>30 S</div> </div> <div> <div>Longitud (x)</div> <div>335330</div> </div> <div> <div>Latitud (y)</div> <div>4137685</div> </div> Municipio: HERRERA	Instalar baliza de continuidad.

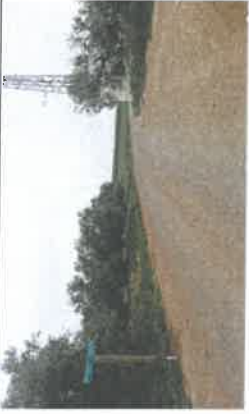
Nº Punto: 009 Distancia al inicio (m): 2000 Altitud (m): 228 Coordenadas UTM <div> <div>Huso</div> <div>30 S</div> </div> <div> <div>Longitud (x)</div> <div>334618</div> </div> <div> <div>Latitud (y)</div> <div>4137975</div> </div> Municipio: HERRERA	Bifurcación de sendero, formando un bucle en este punto. Poste con 2 bandejas. A derecha: Área Recreativa las Carrizosas 3.1km A izquierda: Parque Municipal Luis de la Señá Maria 1.7km. Balizas de continuidad, una en cada uno de los caminos de la bifurcación. ATRIL 72X63 'ARROYO DEL PADRÓN'

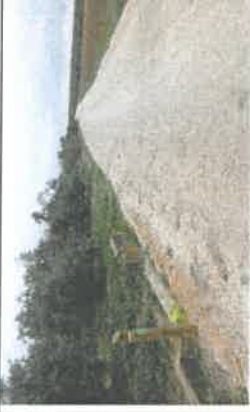
Punto o wp de la actuación	Descripción de las actuaciones propuestas	Fotos de las actuaciones ejecutadas.
Nº Punto: 010 Distancia al inicio (m): 2750 Altitud (m):229 Coordenadas UTM <div> <div>Huso</div> <div>30 S</div> </div> <div> <div>Longitud (x)</div> <div>333980</div> </div> <div> <div>Latitud (y)</div> <div>4138320</div> </div> Municipio: HERRERA	Instalada baliza de continuidad.

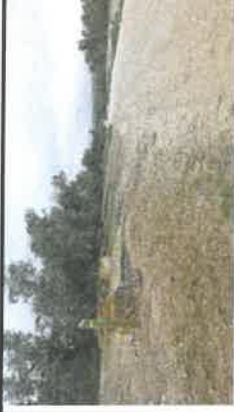
Nº Punto: 011 Distancia al inicio (m): 3400 Altitud (m):240 Coordenadas UTM <div> <div>Huso</div> <div>30 S</div> </div> <div> <div>Longitud (x)</div> <div>333408</div> </div> <div> <div>Latitud (y)</div> <div>4138608</div> </div> Municipio: HERRERA	Instalada baliza de continuidad.

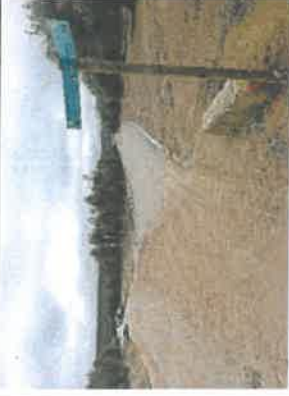
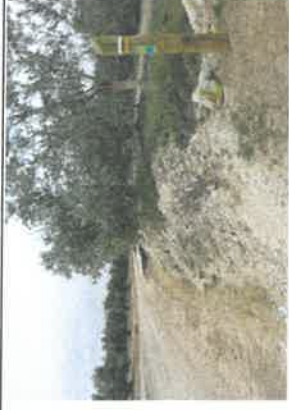
Nº Punto: 012 Distancia al inicio (m): 4100 Altitud (m):229 Coordenadas UTM <div> <div>Huso</div> <div>30S</div> </div> <div> <div>Longitud (x)</div> <div>332706</div> </div> <div> <div>Latitud (y)</div> <div>4138859</div> </div> Municipio: HERRERA	Bifurcación en sentido contrario al estudio, donde además se ha asfaltado el camino por donde no discurre el sendero. Instalada baliza de continuidad antes del cruce. Instalado poste con dos bandejas: A derecha AREA RECREATIVA LA CARRIZOSA 450 m. A izquierda: PARQUE LUIS DE LA SEÑA MARIA 4 km.

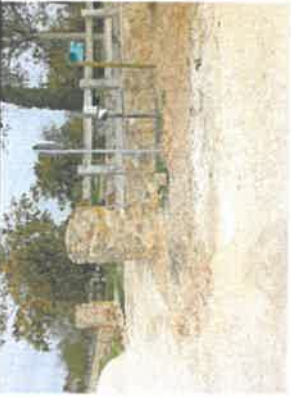
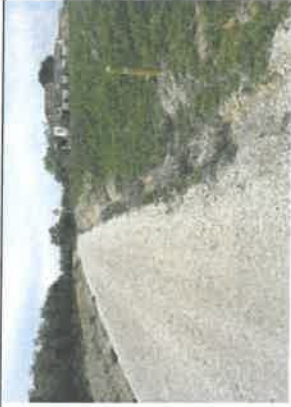
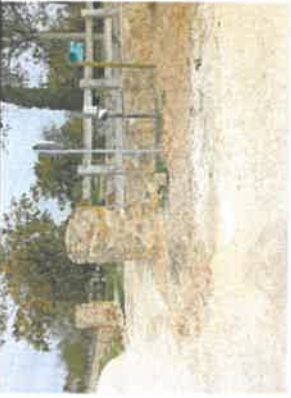
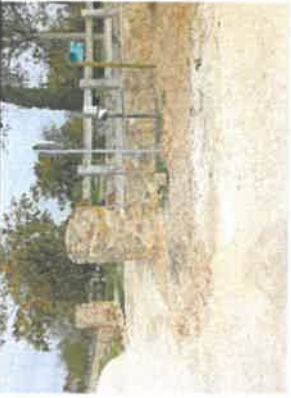
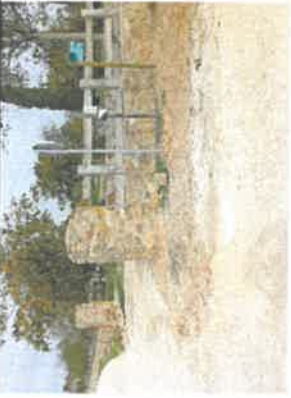
Punto o wp de la actuación	Descripción de las actuaciones propuestas		Fotos de las actuaciones ejecutadas.	
Nº Punto: 013	<p>Área Recreativa La Carrizosa.</p> <p>Se sitúa en un cruce, donde el sendero gira a derecha en el sentido del estudio.</p> <p>Instalados dos balizas de dirección equivocada.</p> <p>Instalado un poste con tres bandejas:</p> <p>A derecha: Vereda de los Cervales</p> <p>A derecha: Herrera (regreso) 5,2 km.</p> <p>A izquierda: Parque Luis de la Señá María 4,5 km.</p>

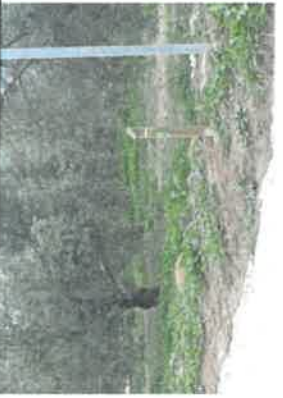
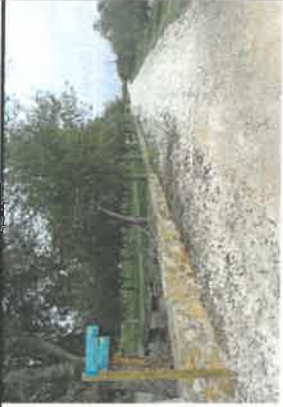
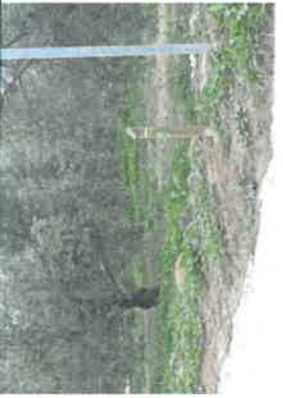
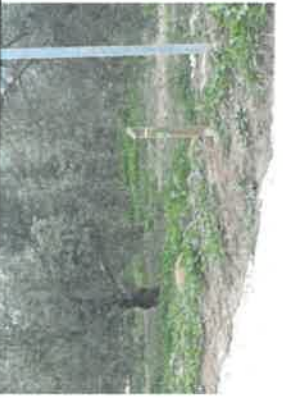
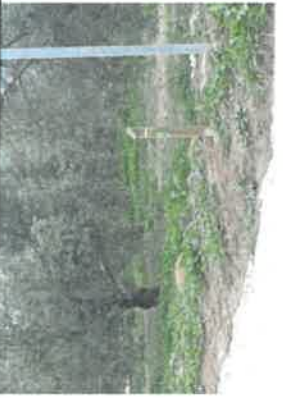
Municipio: HERRERA				
Nº Punto: 014	<p>Giro a la derecha del sendero, y a la izquierda se abre la desviación a La Mina.</p> <p>Instalada baliza de continuidad.</p> <p>Instalado Poste con dos bandejas:</p> <p>A derecha: Vereda de los Cervales</p> <p>A derecha: Derivación "Mina de la Carrizosa" 280 m.</p>

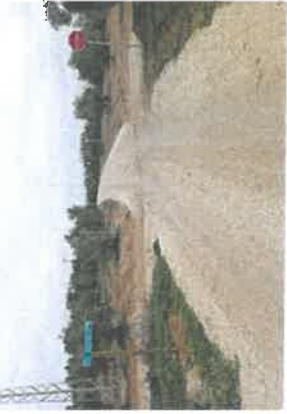
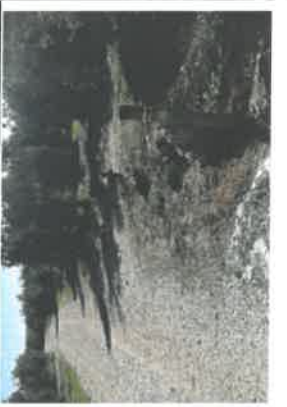
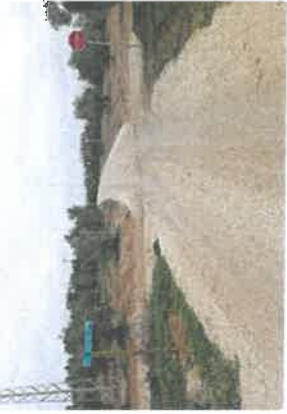
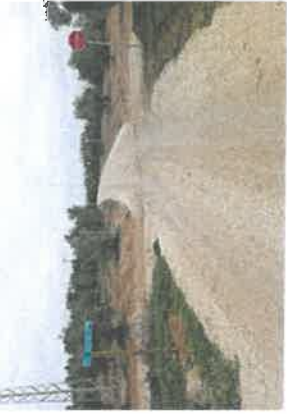
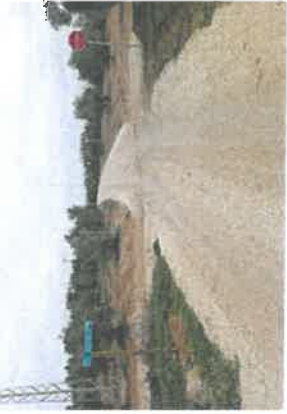
Municipio: HERRERA				
Nº Punto: 015	<p>Cruce de caminos. Giro a la derecha en el sentido del estudio.</p> <p>Instalada baliza de continuidad.</p> <p>Instalado Poste con dos bandejas:</p> <p>A derecha: Área Recreativa La Carrizosa 850 m.</p> <p>A izquierda: Camino del Cuco Herrera 4,5 km</p>

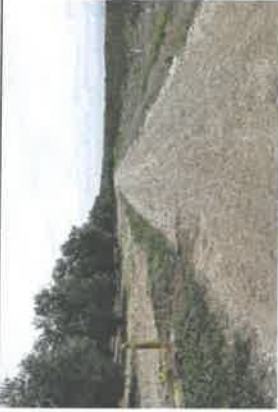
Punto o wp de la actuación	Descripción de las actuaciones propuestas		Fotos de las actuaciones ejecutadas.	
Nº Punto: 016 Distancia al inicio (m): 6000 Altitud (m):214 Coordenadas UTM <div> <div>Huso</div> <div>30 S</div> </div> <div> <div>Longitud (x)</div> <div>333661</div> </div> <div> <div>Latitud (y)</div> <div>4139251</div> </div> Municipio: HERRERA	Instalada Baliza de continuidad.

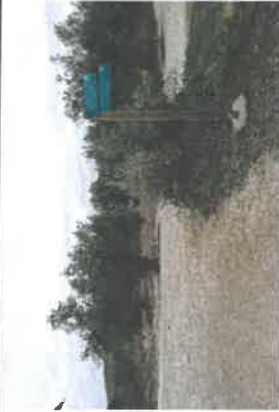
Nº Punto: 017 Distancia al inicio (m): 6700 Altitud (m):211 Coordenadas UTM <div> <div>Huso</div> <div>30 S</div> </div> <div> <div>Longitud (x)</div> <div>334310</div> </div> <div> <div>Latitud (y)</div> <div>4139199</div> </div> Municipio: HERRERA	<p>Giro a derecha del sendero en el sentido del estudio.</p> <p>Instalada Baliza de dirección equivocada.</p> <p>Instalado Poste con dos bandejas:</p> <p>A derecha: Puente Arroyo del Padrón 1,3 km / Herrera 3 km.</p> <p>A izquierda: Área Recreativa 2,1 km.</p>

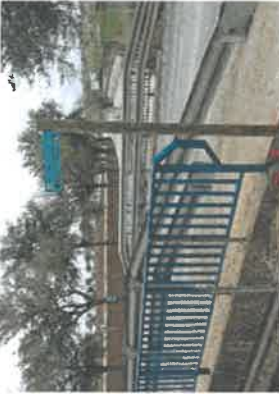
Nº Punto: 018 Distancia al inicio (m): 9700 Altitud (m):243 Coordenadas UTM <div> <div>Huso</div> <div>30 S</div> </div> <div> <div>Longitud (x)</div> <div>335628</div> </div> <div> <div>Latitud (y)</div> <div>4136832</div> </div> Municipio: HERRERA	<p>Entre el punto 017 y 018 se repiten, de regreso, puntos ya descritos.</p> <p>Cruce del canal por puente con carretera.</p> <p>Instalado cartel de ADVERTENCIA</p> <p>Instalado Poste con bandeja:</p> <p>A izquierda: Parque Luis de la Señá María (Inicio de sendero) 140 m.</p>

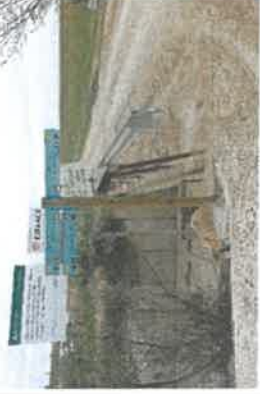
Punto o wp de la actuación	Descripción de las actuaciones propuestas	Fotos de las actuaciones ejecutadas.
Nº Punto: 019 Distancia al inicio (m): 9750 Altitud (m): 243 Coordenadas UTM <div> <div>Huso</div> <div>30 S</div> </div> <div> <div>Longitud (x)</div> <div>335647</div> </div> <div> <div>Latitud (y)</div> <div>4136816</div> </div> Municipio: HERRERA	Una vez cruzado el canal, el sendero continúa por la margen izquierda del mismo. Instalado Poste con tres bandejas, todas a derecha: - Zona deportiva 800 m. - Mirador (depósito de agua) 770 m. - Conjunto termal romano 1,3 km.

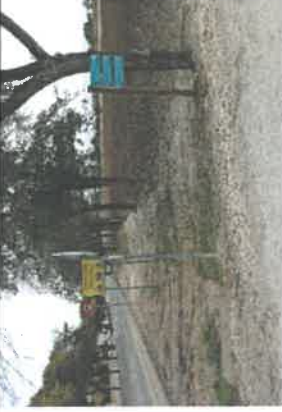
Nº Punto: 019 - 2 Distancia al inicio (m): 9900 Altitud (m): 247 Coordenadas UTM <div> <div>Huso</div> <div>30 S</div> </div> <div> <div>Longitud (x)</div> <div>335694</div> </div> <div> <div>Latitud (y)</div> <div>4136692</div> </div> Municipio: HERRERA	Punto añadido tras el proyecto. Cruce de caminos. El sendero continúa recto. Instalado un Poste con tres bandejas: A derecha: Parque Luis de la Señá Maria 140 m. A izquierda: Mirador (depósito de agua) 620 A izquierda: Conjunto termal 1,1 km. / zona deportiva 620 m.

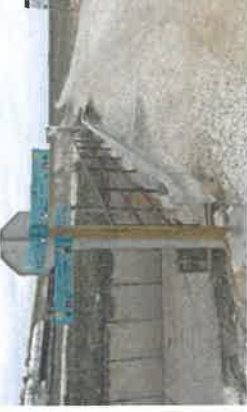
Nº Punto: 020 / D1-1 / D2-1 Distancia al inicio (m): 10000 Altitud (m): 256 Coordenadas UTM <div> <div>Huso</div> <div>30 S</div> </div> <div> <div>Longitud (x)</div> <div>335811</div> </div> <div> <div>Latitud (y)</div> <div>4136564</div> </div> Municipio: HERRERA	Punto de partida de dos variantes. El sendero gira a izquierda. Instalado poste con cuatro bandejas: A der: Parque Luis de la Señá... 400 m A der: Mirador 440 m. A izq: Piscinas 230 m. / La Casa Grande 450 m. A izq: Conjunto termal romano 930 m. / Zona deportiva 500 m.

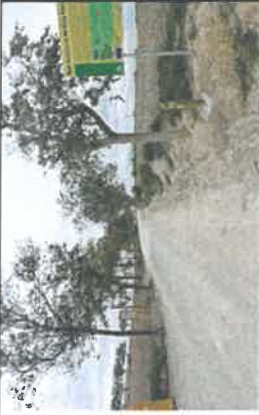
Punto o wp de la actuación	Descripción de las actuaciones propuestas		Fotos de las actuaciones ejecutadas.	
Nº Punto: 021 Distancia al inicio (m): 10250 Altitud (m): 252 Coordenadas UTM Huso 30 S Longitud (x) 336047 Latitud (y) 4136609 Municipio: HERRERA	Entrada al casco urbano. Instalada baliza de continuidad.

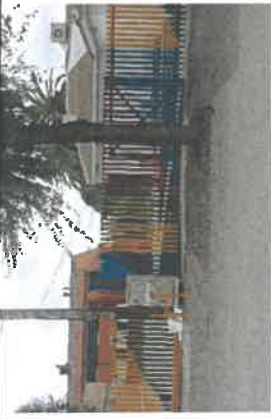
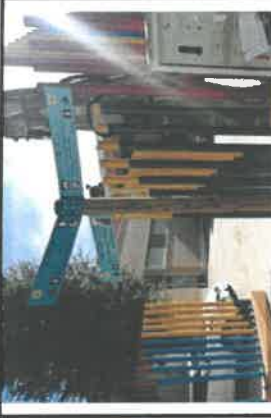
Nº Punto: 022 / D4-1 Distancia al inicio (m): 10300 Altitud (m): 251 Coordenadas UTM Huso 30 S Longitud (x) 336047 Latitud (y) 4136609 Municipio: HERRERA	Entrada a piscinas. Cartel de inicio N.º 4 Poste con tres bandejas: A der: Mirador 680 m. / Conjunto Termal y Cañada Real de Osuna 1,2 km A izq: Derivación "El Silo" 200 m. / Zona Deportiva 600 m. A izq: La Casa Grande 200 m / Luis de la Señá María 420 m.

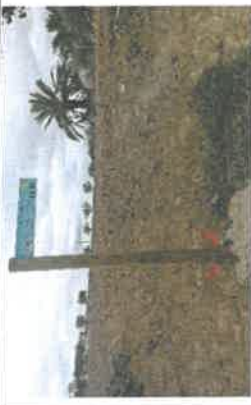
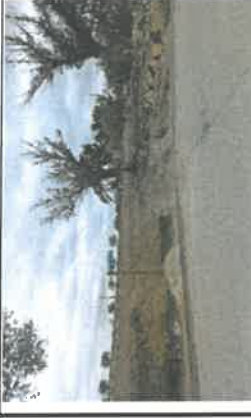
Nº Punto: 023 Distancia al inicio (m): 10450 Altitud (m): 250 Coordenadas UTM Huso 30 S Longitud (x) 335949 Latitud (y) 4136728 Municipio: HERRERA	Esquina de La Casa Grande. Instalado Poste bandejas a derecha: Parque "Luis de la Señá María" 215 m.

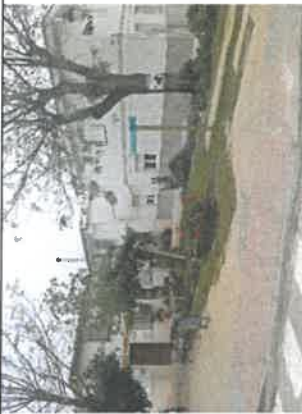
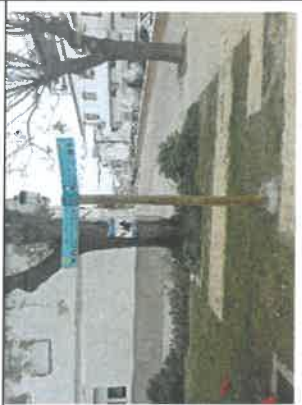
Punto o wp de la actuación	Descripción de las actuaciones propuestas	Fotos de las actuaciones ejecutadas.	
Nº Punto: 024 Distancia al inicio (m): 10600 Altitud (m): 249 Coordenadas UTM <div> <div>Huso</div> <div>30 S</div> </div> <div> <div>Longitud (x)</div> <div>335896</div> </div> <div> <div>Latitud (y)</div> <div>4136848</div> </div> Municipio: HERRERA	Cruce de calles. Instalado un Poste con dos bandejas direccionales: A derecha:

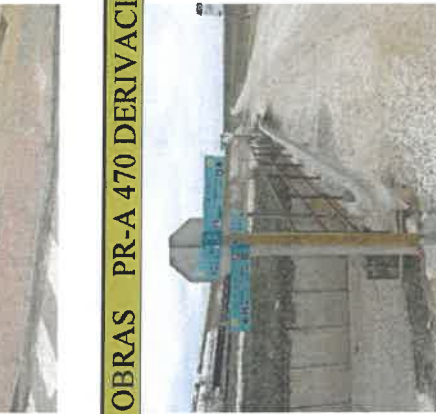
INFORME DE EJECUCIÓN DE SEÑALIZACIÓN Y OBRAS PR-A 470 DERIVACIONES Nº Punto: D1-1 / 020 Distancia al inicio (m): 0 Altitud (m): 256 Coordenadas UTM <div> <div>Huso</div> <div>30 S</div> </div> <div> <div>Longitud (x)</div> <div>335811</div> </div> <div> <div>Latitud (y)</div> <div>4136564</div> </div> Municipio: HERRERA	Coincide con el punto 020.

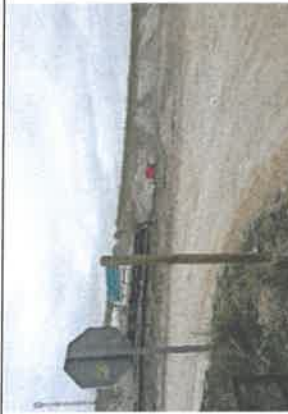
Nº Punto: D1-2 Distancia al inicio (m): 20 Altitud (m): 256 Coordenadas UTM <div> <div>Huso</div> <div>30 S</div> </div> <div> <div>Longitud (x)</div> <div>335801</div> </div> <div> <div>Latitud (y)</div> <div>4136562</div> </div> Municipio: HERRERA	Instalado un Poste con bandeja a izquierda: Mirador (Depósito de Agua) 440 m.

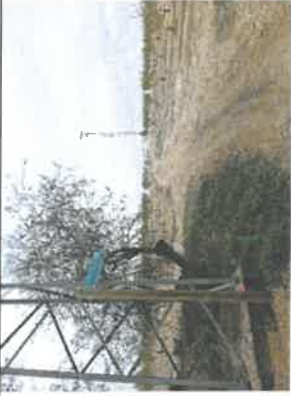
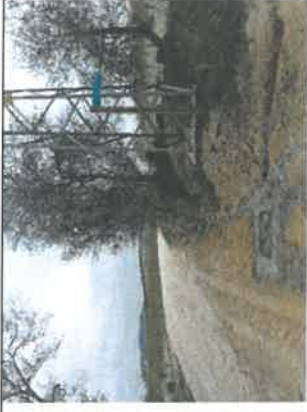
Punto o wp de la actuación	Descripción de las actuaciones propuestas		Fotos de las actuaciones ejecutadas.	
Nº Punto: D1-3 Distancia al inicio (m): 290 Altitud (m):260 Coordenadas UTM <div> <div>Huso</div> <div>Longitud (x)</div> <div>Latitud (y)</div> </div> <div> <div>30 S</div> <div>335925</div> <div>4136336</div> </div> Municipio: HERRERA	Giro a izquierda, iniciando una subía al depósito de agua. Instalada una baliza de dirección equivocada. Instalado un Poste con bandeja a derecha: - Mirador (depósito de agua) 160 m.

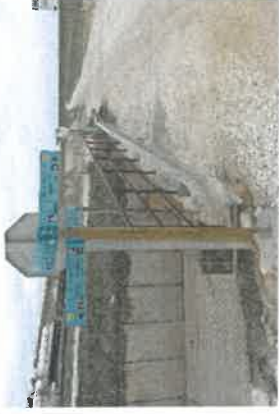
Nº Punto: D1-4 Distancia al inicio (m): 440 Altitud (m):276 Coordenadas UTM <div> <div>Huso</div> <div>Longitud (x)</div> <div>Latitud (y)</div> </div> <div> <div>30 S</div> <div>335770</div> <div>4136357</div> </div> Municipio: HERRERA	Mirador junto a deposito. Se instala ATRILPANORAMICO			
Nº Punto: D2-1 / 020 Distancia al inicio (m): 0 Altitud (m):256 Coordenadas UTM <div> <div>Huso</div> <div>Longitud (x)</div> <div>Latitud (y)</div> </div> <div> <div>30 S</div> <div>335811</div> <div>4136564</div> </div> Municipio: HERRERA	Coincide con el punto 020.

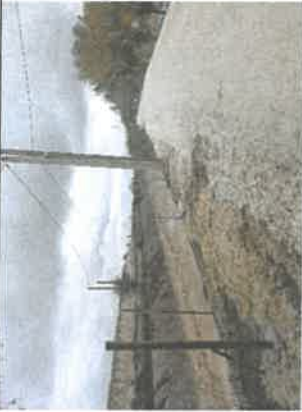
Punto o wp de la actuación	Descripción de las actuaciones propuestas	Fotos de las actuaciones ejecutadas.
Nº Punto: D2-2 Distancia al inicio (m): 275 Altitud (m): 266 Coordenadas UTM Huso 30 S Longitud (x) 335977 Latitud (y) 4136357 Municipio: HERRERA	Instalado poste con bandejas: A derecha: Parque Luis de la Señá María 750 m A izquierda:

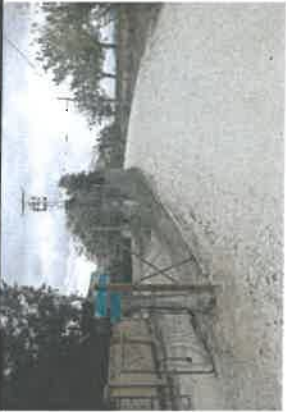
Nº Punto: D2-3 Distancia al inicio (m): 450 Altitud (m): 267 Coordenadas UTM Huso 30 S Longitud (x) 336024 Latitud (y) 4136193 Municipio: HERRERA	Entrada a zona deportiva: Instalado poste con tres bandejas: A derecha: Termas Romanas...550 m A izquierda: Zona deportiva A izquierda: Parque Luis de la Señá María (Inicio sendero) 870 m.

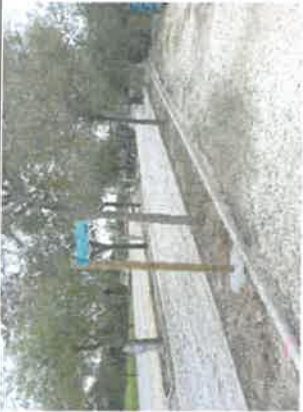
Nº Punto: D2-4 Distancia al inicio (m): 950 Altitud (m): 264 Coordenadas UTM Huso 30 S Longitud (x) 336215 Latitud (y) 4135764 Municipio: HERRERA	Entrada a Conjunto Termal Romanas. Cartel de inicio N.º 5 Instalado Poste con bandeja direccional a derecha: - Parque Luis de la Señá María (Inicio de Sendero) 1,4 km.

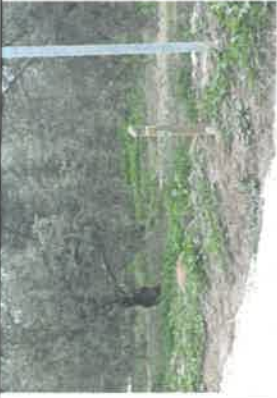
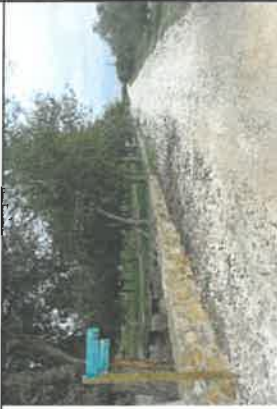
Punto o wp de la actuación	Descripción de las actuaciones propuestas	Fotos de las actuaciones ejecutadas.	
Nº Punto: D3-1 / 014 Distancia al inicio (m): 0 Altitud (m): 221 Coordenadas UTM <div> <div>Huso</div> <div>30 S</div> </div> <div> <div>Longitud (x)</div> <div>332480</div> </div> <div> <div>Latitud (y)</div> <div>4139259</div> </div> Municipio: HERRERA	Coincide con el punto 014.

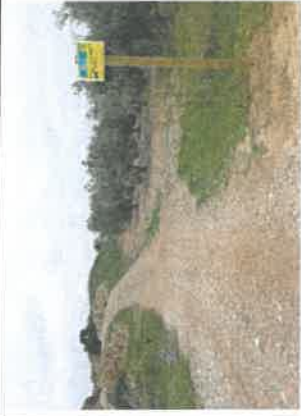
Nº Punto: D3-2 Distancia al inicio (m): 280 Altitud (m): 218 Coordenadas UTM <div> <div>Huso</div> <div>30 S</div> </div> <div> <div>Longitud (x)</div> <div>332628</div> </div> <div> <div>Latitud (y)</div> <div>4139494</div> </div> Municipio: HERRERA	Cantera abandonada. Poste con cartel de FIN DE DERIVACION. ATRIL PANORAMICO

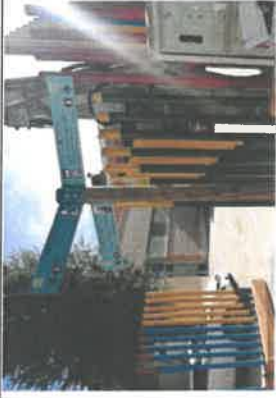
Nº Punto: D4-1 Distancia al inicio (m): 0 Altitud (m): 251 Coordenadas UTM <div> <div>Huso</div> <div>30 S</div> </div> <div> <div>Longitud (x)</div> <div>332628</div> </div> <div> <div>Latitud (y)</div> <div>4139494</div> </div> Municipio: HERRERA	Coincide con el punto 022

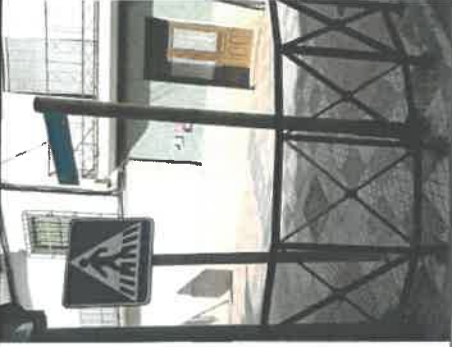
Punto o wp de la actuación	Descripción de las actuaciones propuestas		Fotos de las actuaciones ejecutadas.	
Nº Punto: D4-2 Distancia al inicio (m): 110 Altitud (m): 249 Coordenadas UTM <div> <div>Huso</div> <div>Longitud (x)</div> <div>Latitud (y)</div> </div> <div> <div>30 S</div> <div>336157</div> <div>4136606</div> </div> Municipio: HERRERA	Instalado poste con bandeja direccional a derecha: - Conexión a sendero desde piscina municipal 100 m.			
Nº Punto: D4-3 Distancia al inicio (m): 190 Altitud (m): Coordenadas UTM <div> <div>Huso</div> <div>Longitud (x)</div> <div>Latitud (y)</div> </div> <div> <div>30 S</div> <div>336237</div> <div>4136609</div> </div> Municipio: HERRERA	Instalado poste con bandeja direccional a izquierda: - Conexión a sendero desde piscina municipal 200 m.

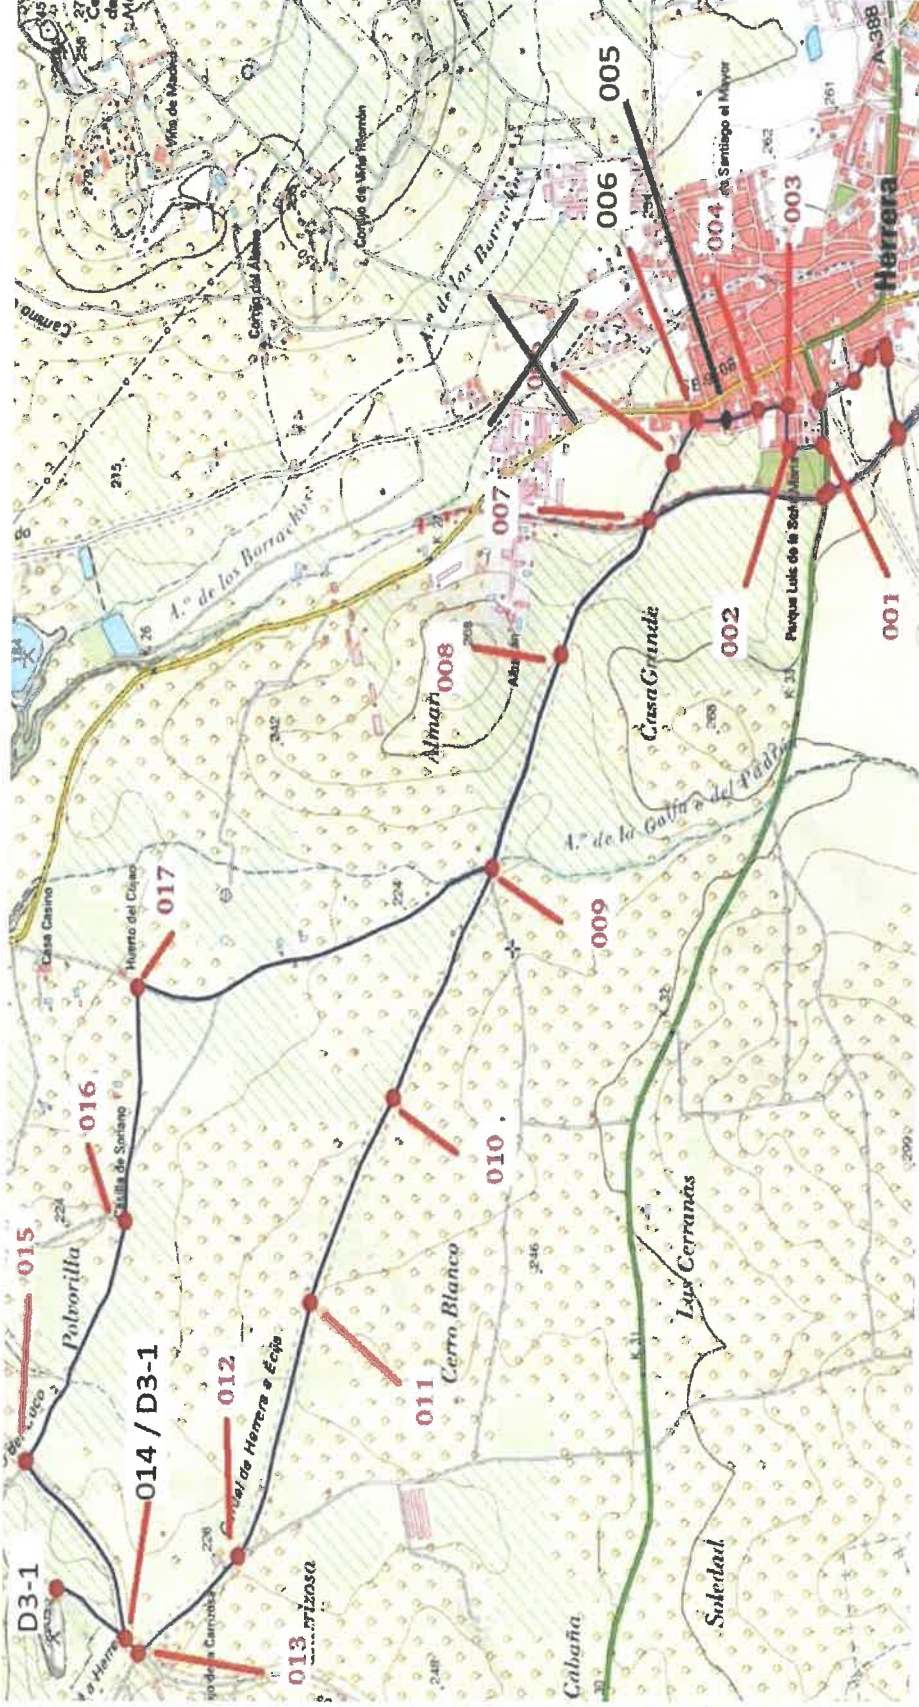
Puntos de actuación del 018 al 025, y puntos de las derivaciones 1, 2 y 4 QUEDAN REFLEJADOS LOS CAMBIOS DE UBICACION CON RESPECTO AL PROYECTO ORIGINAL (en negro y azul).

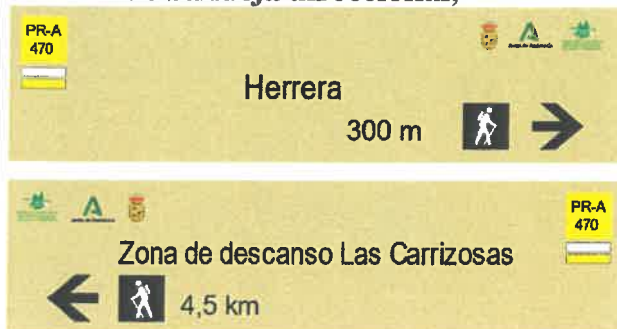
Modelo de bandeja direccional,
