Código de ocupación: Peones agrícolas

ACCIDENTE MORTAL POR VUELCO DE CARRETILLA ELEVADORA

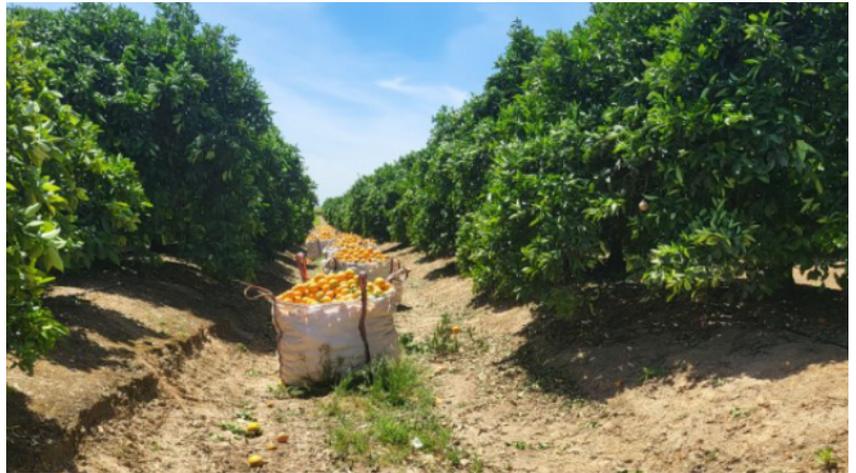
Sacos “Big bag” en una calle entre dos hileras de naranjos. Posteriormente eran retirados por la carretilla elevadora automotora todoterreno

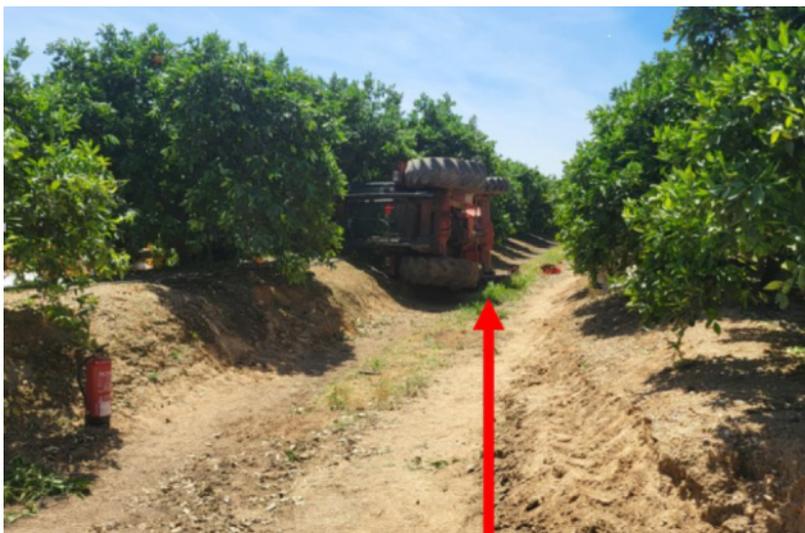
El accidente mortal ocurrió al ser aplastado el trabajador por la cabina de una carretilla elevadora todoterreno. Volcó lateralmente cuando realizaba una maniobra marcha atrás y dos de las ruedas laterales pasaron por encima del caballón sobre el que se situaba la fila de árboles.

Además llevaba las horquillas completamente elevadas, no tenía puesto el cinturón de seguridad y se desplazaba con las puertas de la cabina abiertas.

Sentido de la maniobra marcha atrás y huella sobre la loma que da lugar al vuelco

Ejecutar las medidas preventivas contempladas en la evaluación de riesgo. En este caso, aunque se referían erróneamente a la carretilla elevadora como un tractor, para evitar el vuelco se establecía el uso del cinturón de seguridad tal como se recogía en el manual de instrucciones del fabricante.

Formar e informar al personal sobre las medidas preventivas necesarias para evitar el riesgo de vuelco de la carretilla elevadora, además de proporcionar formación específica adecuada para el manejo del equipo de trabajo.
