Código de ocupación: Conductor de camión.

ATROPELLO MORTAL EN ZONA SIN VÍAS DELIMITADAS

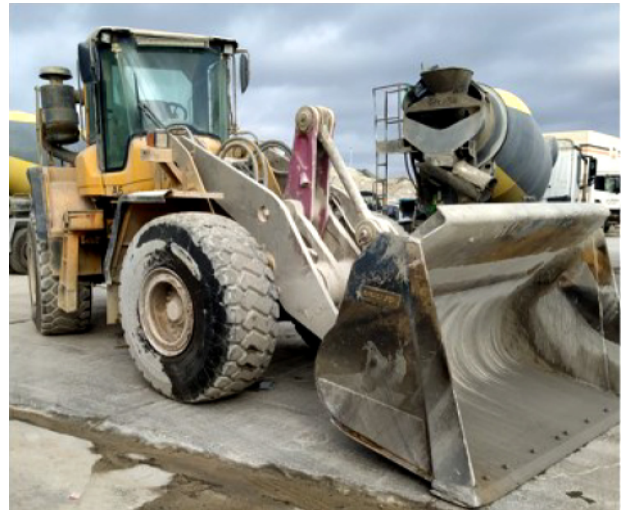
En una planta de hormigón, un trabajador autónomo fue atropellado mientras caminaba por una zona utilizada tanto por peatones como por maquinaria. La zona carecía de vías específicas y señalización de seguridad, y no se habían implementado restricciones a la circulación peatonal.

El equipo implicado tenía mantenimiento deficiente, y el trabajador no llevaba ropa de alta visibilidad. Además, la coordinación y supervisión entre los responsables de la planta y los trabajadores fue insuficiente, al igual que la información sobre los riesgos presentes.

Pala cargadora causante del fallecimiento, propiedad de la planta de áridos.

Revisar y actualizar la evaluación de riesgos, con especial énfasis en el riesgo de atropello.

Organizar el tráfico en la planta mediante vías delimitadas y señalizadas para peatones y vehículos, estableciendo zonas específicas, límites de velocidad, y procedimientos claros.

Garantizar el correcto mantenimiento de los equipos y su inspección previa al uso.

Proveer formación adecuada sobre los riesgos y normas de seguridad tanto a empleados como a trabajadores externos.

Implementar el uso obligatorio de ropa de alta visibilidad y otros equipos de protección individual.

Mejorar la coordinación entre empresas y servicios de prevención, especialmente ante la incorporación de nuevos equipos.

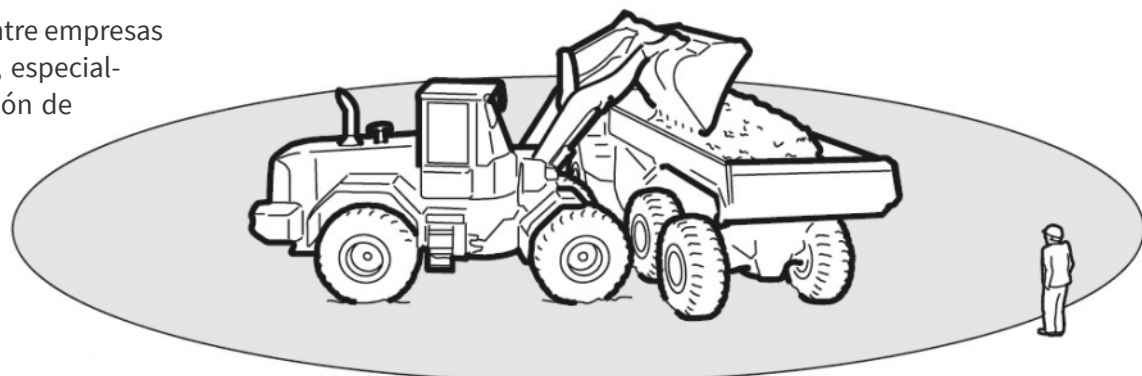
Segun el manual del fabricante la zona peligrosa alrededor de las máquinas es de como mínimo 7 m.
