## CAÍDA MORTAL EN INSTALACIÓN FOTOVOLTAICA

### DESCRIPCIÓN

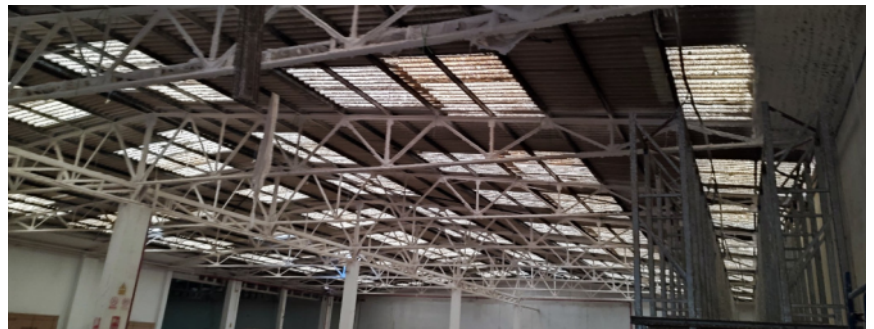
Durante la instalación de placas solares en la cubierta de una nave industrial, un trabajador que no tenía experiencia previa en estas tareas ni formación específica, cayó desde una altura de 6,7 metros al pisar accidentalmente una placa frágil del tejado, usada como lucernario. No llevaba arnés ni otros equipos de protección contra caídas.

Interior de la nave y vista de la gran cantidad de paneles translúcidos instalados.

Para evitar este tipo de accidente, habría sido esencial identificar previamente los riesgos de la cubierta, especialmente las zonas frágiles. Debió planificarse el trabajo incluyendo procedimientos seguros y equipos adecuados. Se tendrían que haber instalado líneas de vida, barandillas u otras protecciones colectivas, además de exigir el uso de arnés y casco con barbuquejo.
